## Straßen.NRW: Neue Wege für eine nachhaltigere und effizientere Tunnelsicherheit

## Rostfreier Stahl für Straßentunnel – Rückblick auf das Forschungsvorhaben von Straßen.NRW zur Qualifizierung rostfreier Stähle in Straßentunneln:

# Teil 1: Rostfreier Stahl für Straßentunnel: Das Forschungsvorhaben zur Qualifizierung rostfreier Stähle in Straßentunneln

## Pilotprojekt Tunnel Menkhauser Berg (L751, Oerlinghausen)

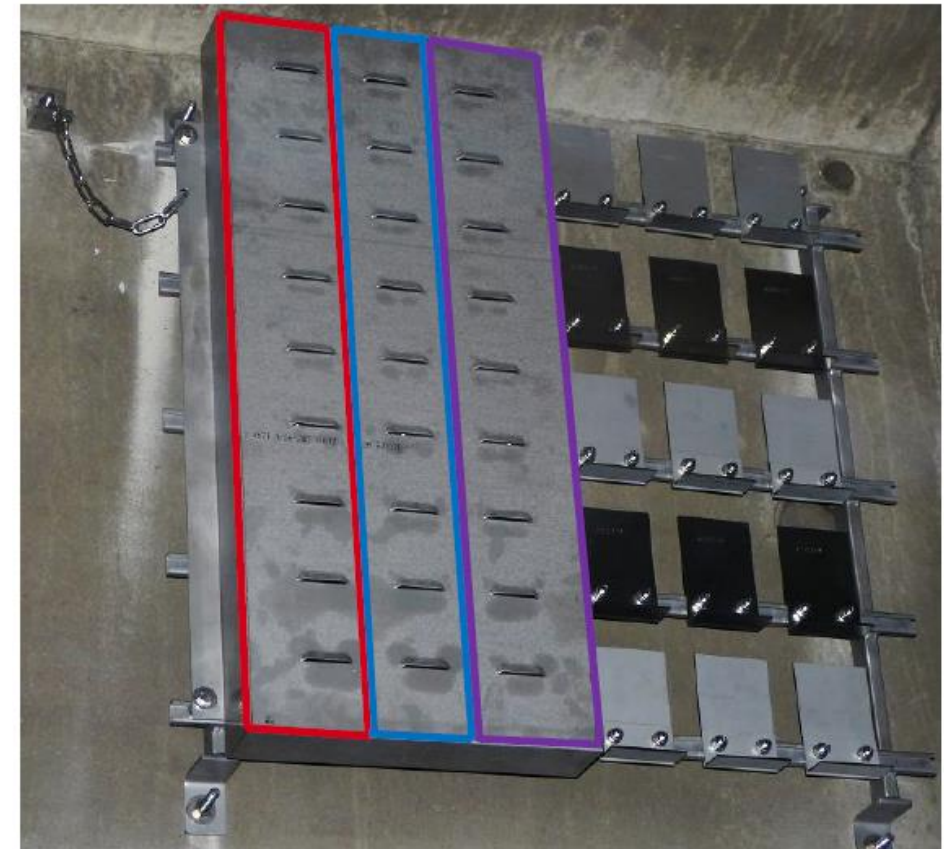
- Beispiel Wandrack in leerer Lüfternische, Masse ca. 1325 x 1000 mm

1. Jahr

2. Jahr

3. Jahr

verdeckt

freibewittert / offen

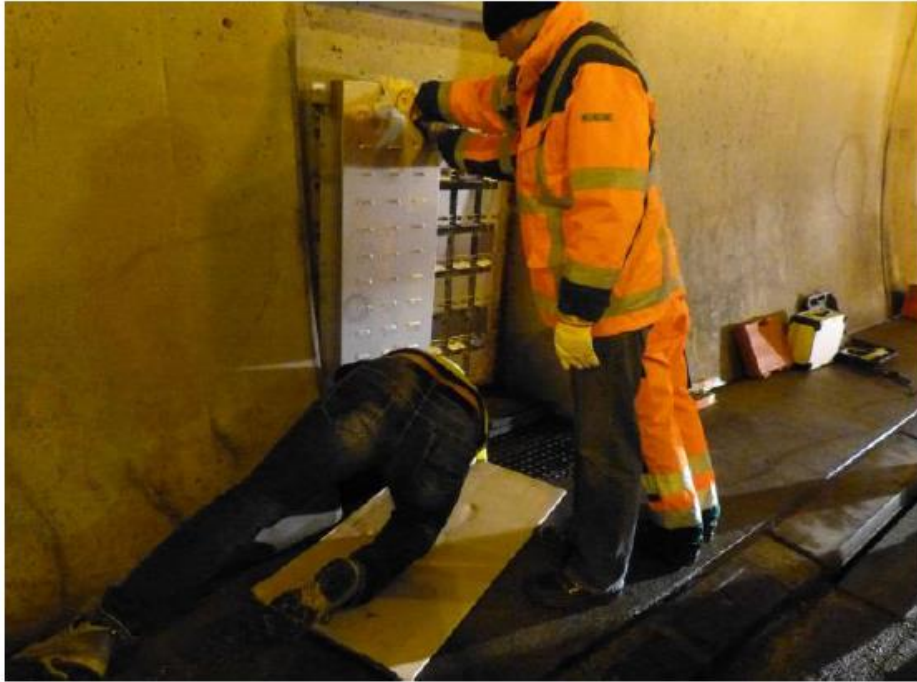
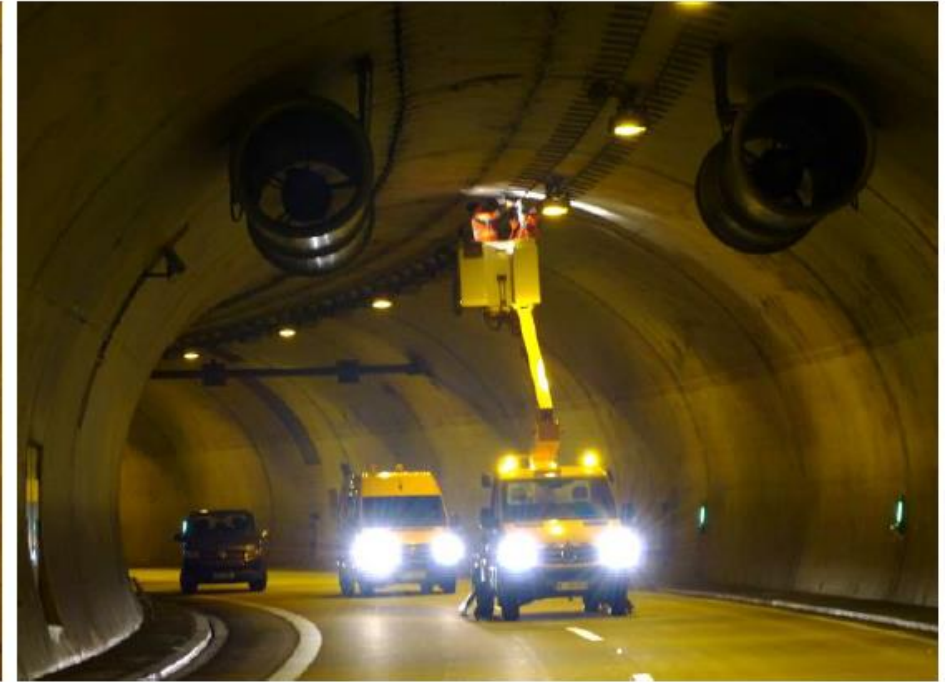
## Auslagerung der Prüfkörpern im Tunnel Burgholz L418:

- Länge 1.856 Meter, 2 Fahrstreifen, Längslüftung, Richtungsverkehr – 2 Röhren
- DTV 40.000 Kfz/24 h, SV-Anteil 11 %, Tendenz 45.000 Kfz/24 h
- Auslagerung der Proben in steigender Röhre (bis zu 6 %)

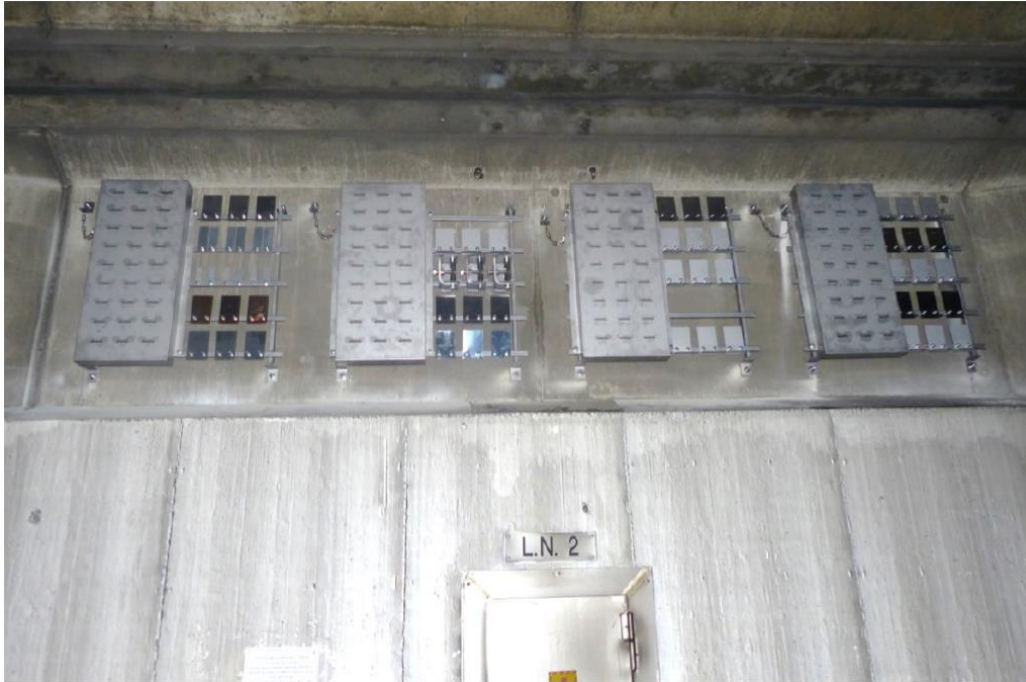
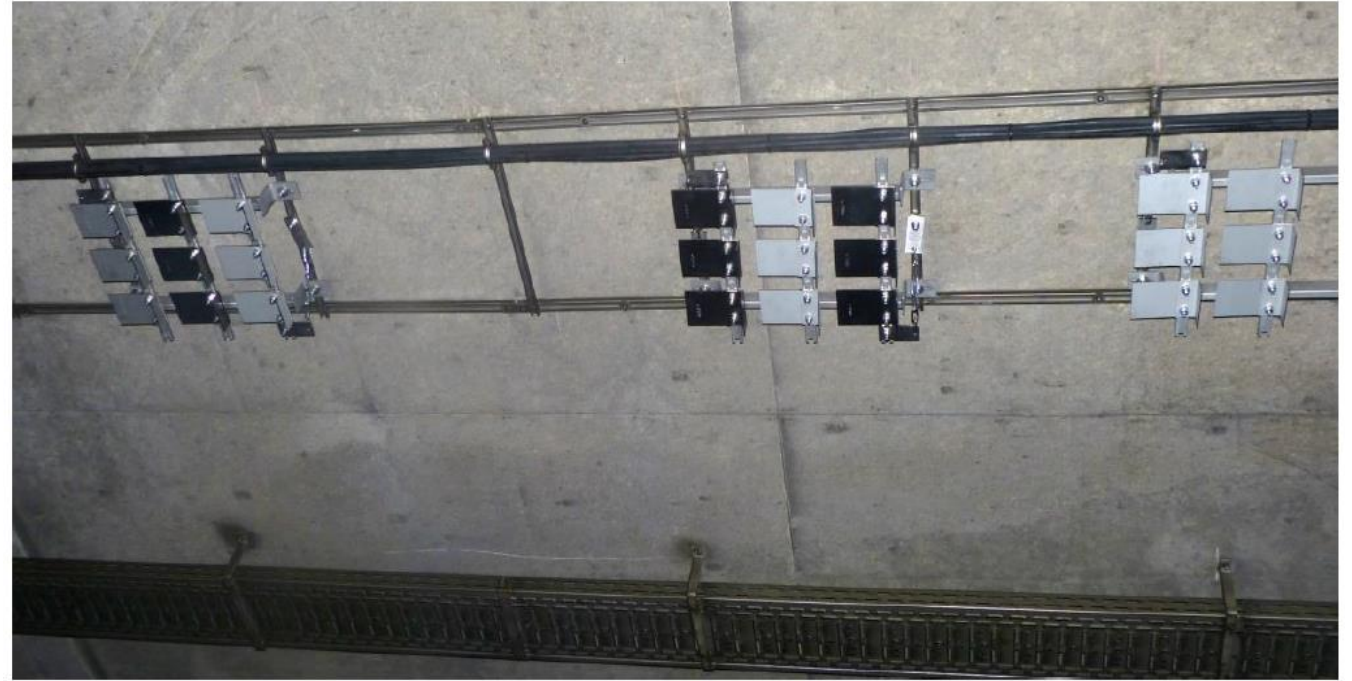
## Auslagerung der Prüfkörpern im Tunnel Wersten A46:

- Länge 865 Meter, 3 Fahrstreifen, Längslüftung, Richtungsverkehr – 2 Röhren
- DTV 96.000 Kfz/24 h in 2017, heute ca. 102.000 Kfz/24 h, SV-Anteil 8 % bzw. 13 %
- Auslagerung der Prüfteile in beiden Fahrrichtungen, Abbildung Fahrtrichtung Neuss, Gefälle -2,2 %

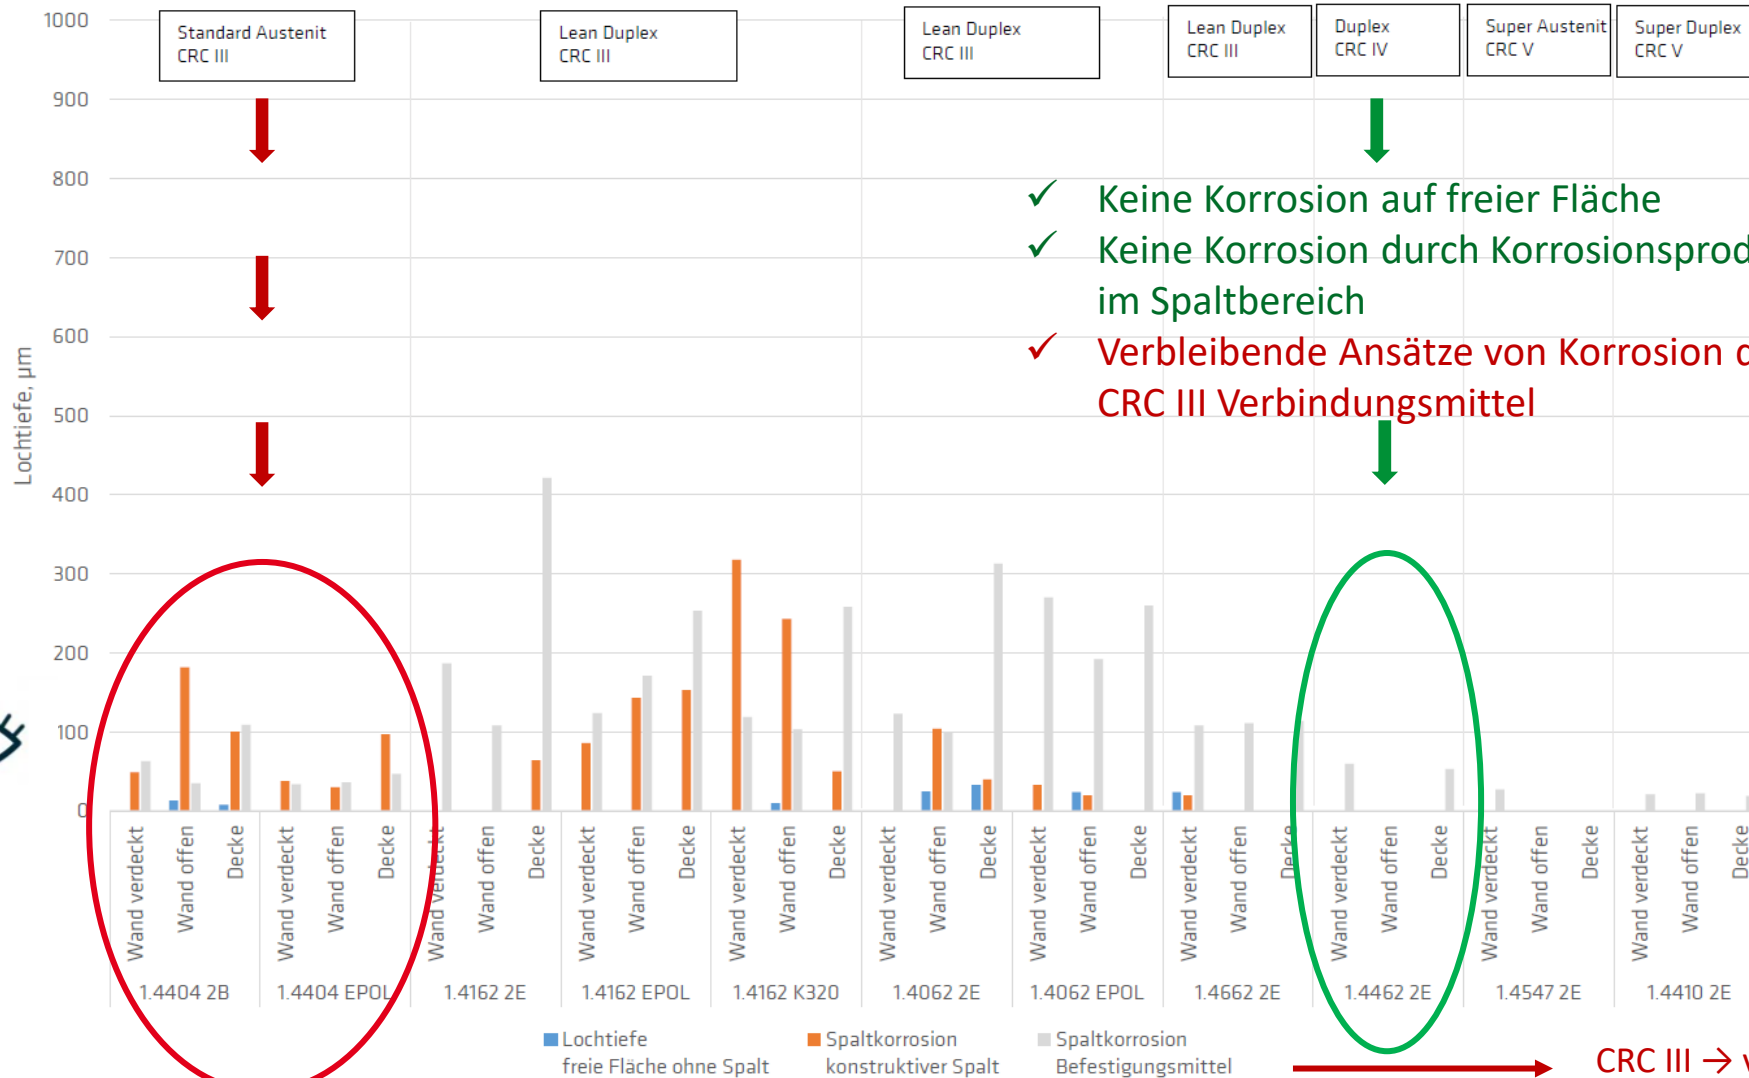
- ✓ Keine Korrosion auf freier Fläche
- ✓ Keine Korrosion durch Korrosionsprodukte im Spaltbereich
- ✓ Verbleibende Ansätze von Korrosion durch CRC III Verbindungsmittel

**CRC III → vor allem langfristig ein Problem!**

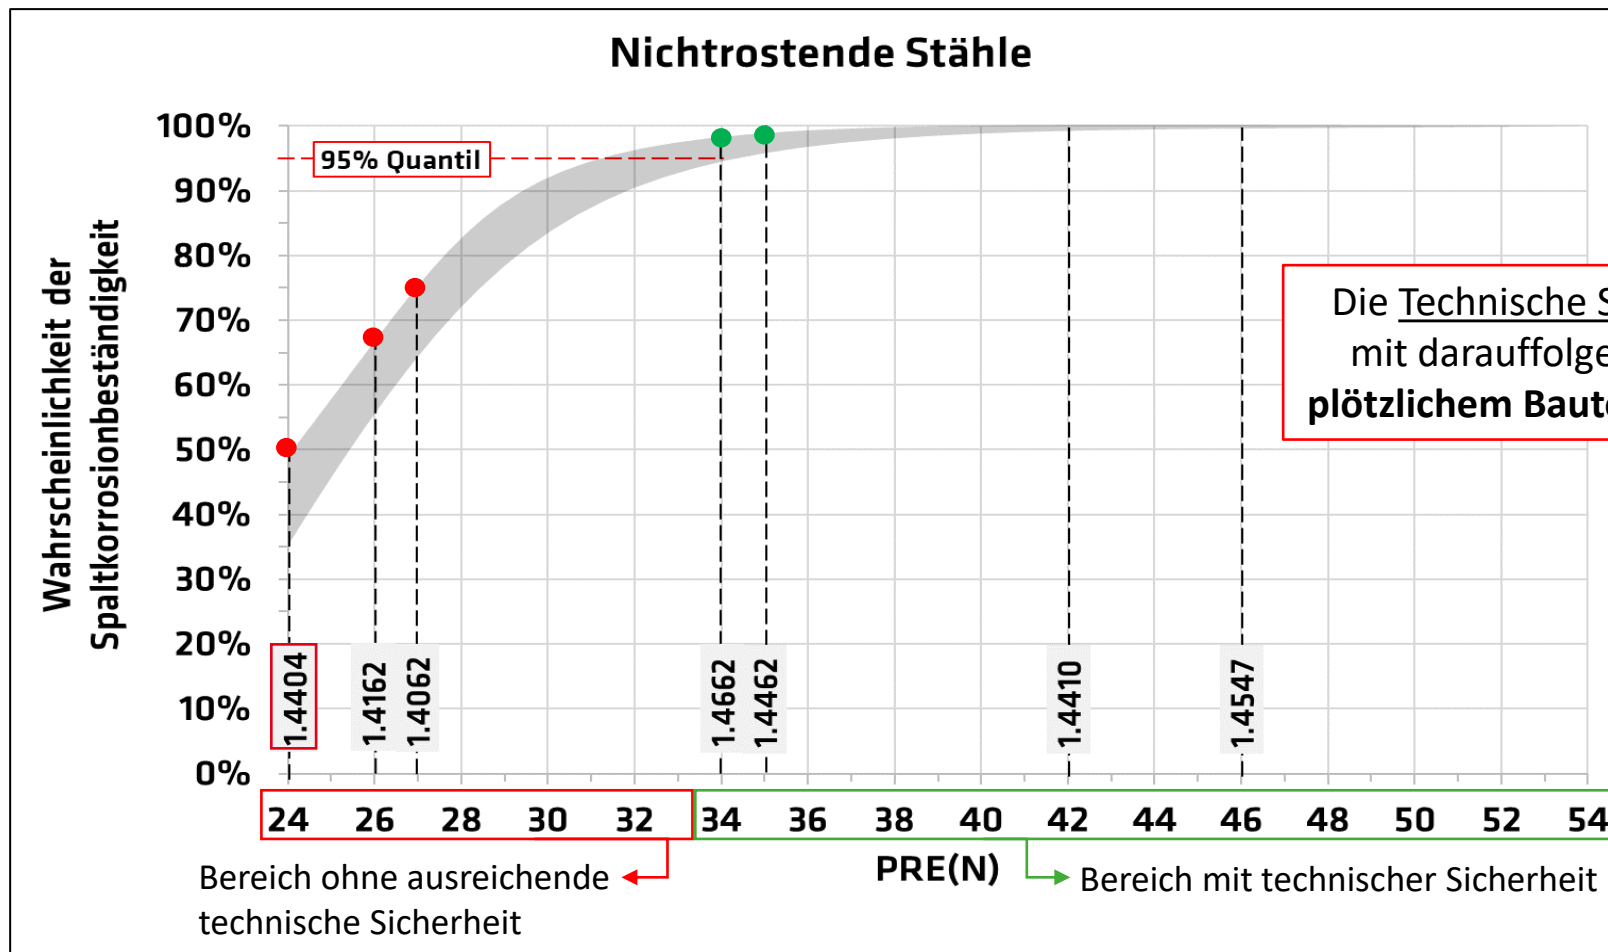
## Wahrscheinlichkeit der Spaltkorrosionsbeständigkeit nichtrostender Stähle in Abhängigkeit der Wirksumme (PRE(N))

!Werkstoff 1.4571 ist dem Werkstoff 1.4404 nominell gleichzusetzen

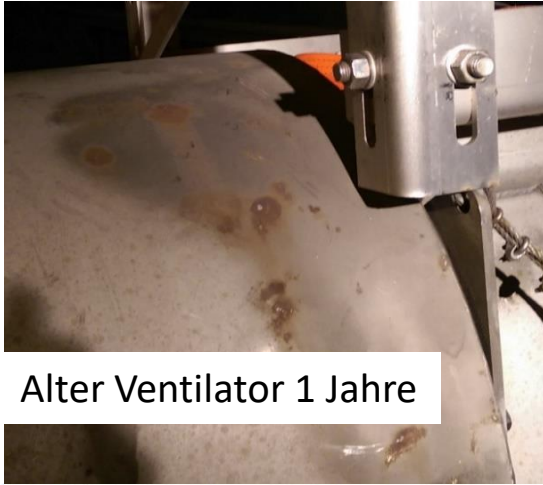
Lochkorrosion an Bauteiloberflächen – mannigfaltige Ursachen

Alter Ventilator 1 Jahre

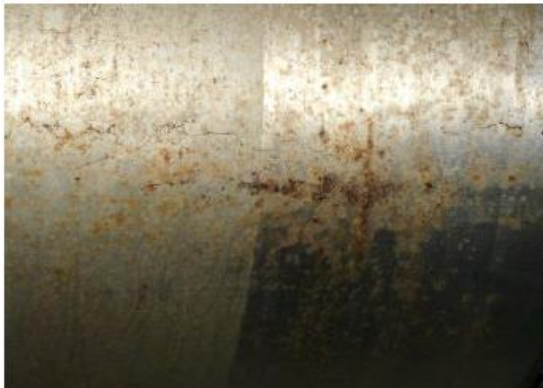
Spalt- und Spannungsrissskorrosion (CRC III)

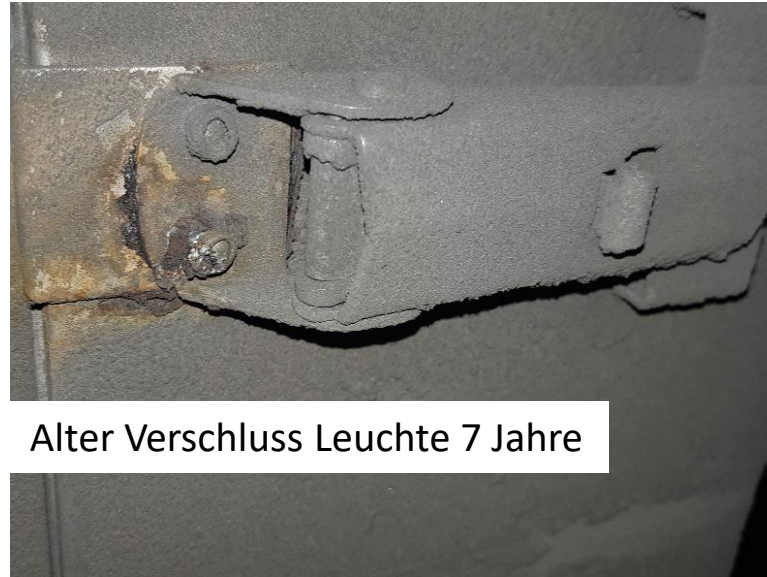
Alter Verschluss Leuchte 7 Jahre

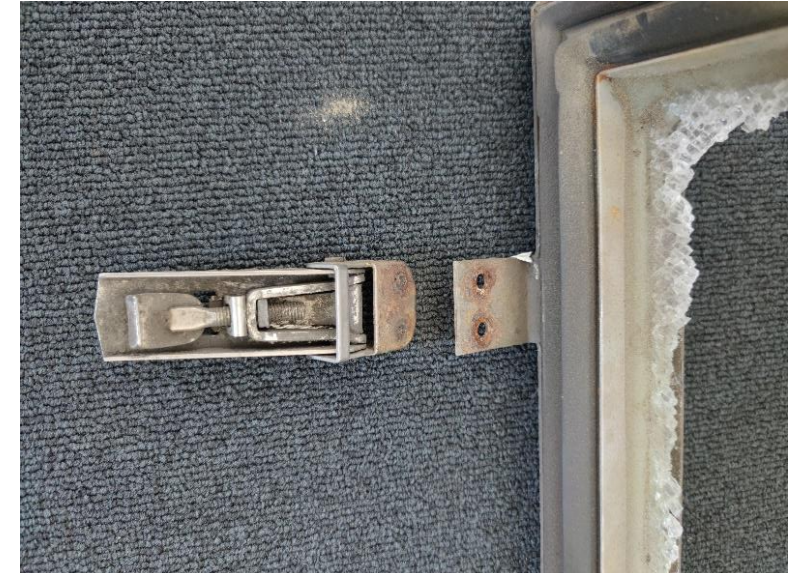
In der Folge unkontrollierte Bauteilabstürze (CRC III)

Spannungsrissskorrosion entsteht durch Wasserstoffbildung (Hydrogen Induced Stress Corrosion Cracking) im Konstruktions- oder Montagespalt. Diffundierende Wasserstoffatome verspröden das Metall (hier das Verbindungsmittel) und begünstigen unter mechanischer Spannung Risse im Bauteil. Die Folge: **Plötzliches Bauteilversagen!**

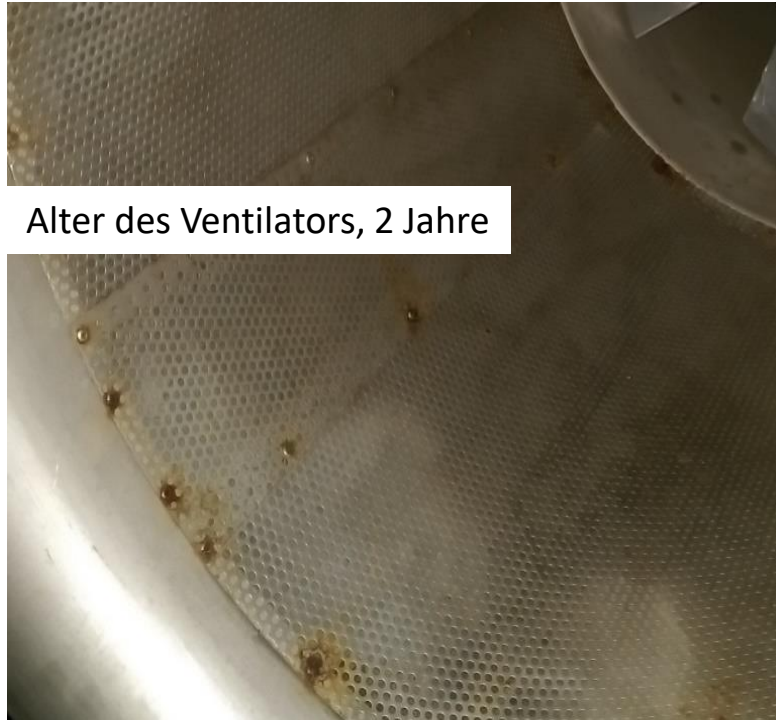
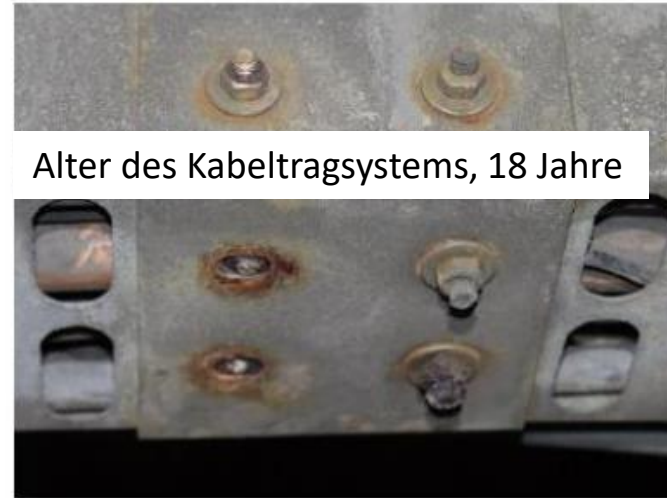
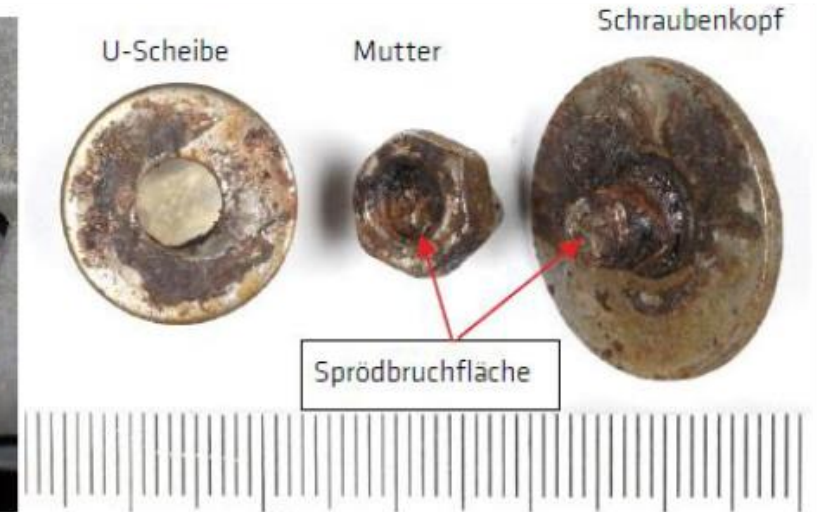
Drohendes/plötzliches Bauteilversagen beim Einsatz von CRC III-Werkstoffen:  
Gefahr durch korrodierte Nieten an Lochblechen sowie herabfallende Kabeltragsysteme bzw. deren Komponenten.

**Insbesondere Nietverbindungen müssen zukünftig im konstruktiven Aufbau bei der BSA ausgeschlossen werden!**

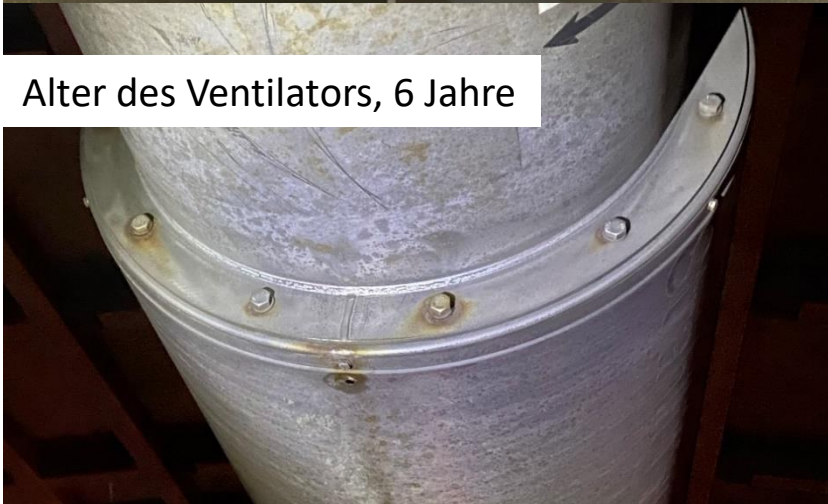
Alter des Ventilators, 6 Jahre

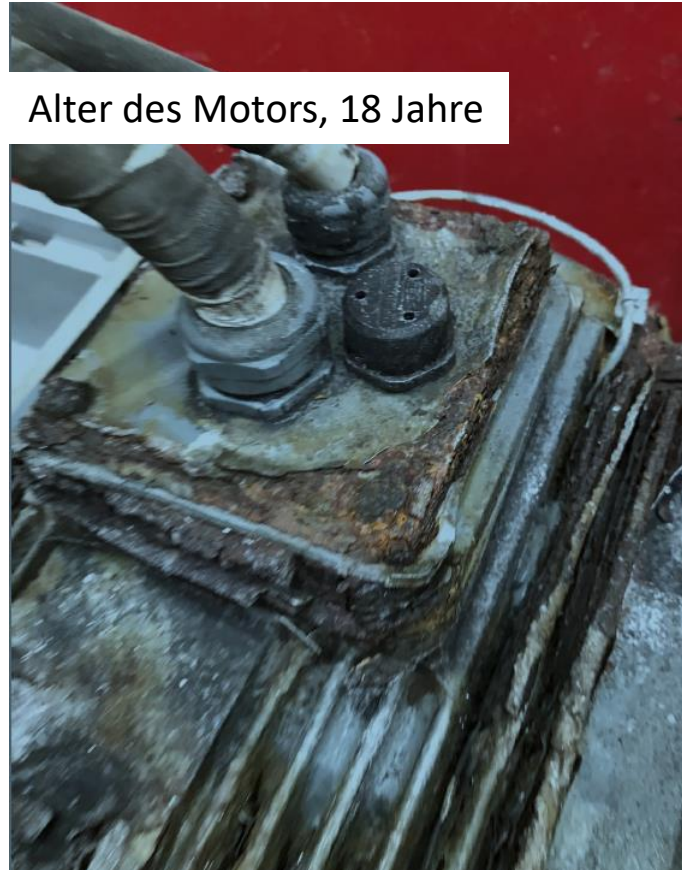
Alter des Motors, 18 Jahre

Korrosion bei Bauteilen der BSA ohne Beschichtung entsprechend der Korrosivität im Tunnel.

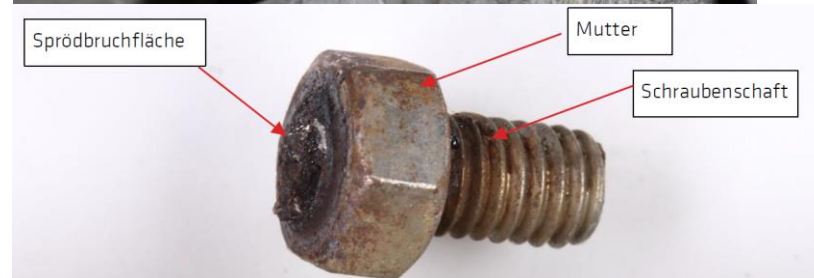
Spröbruchfläche

Mutter

Schraubenschaft

Verbindungsmitel aus CRC III fördern Spalt- und Spannungsrisskorrosion – sie könne auch Flächenkorrosion zeigen.

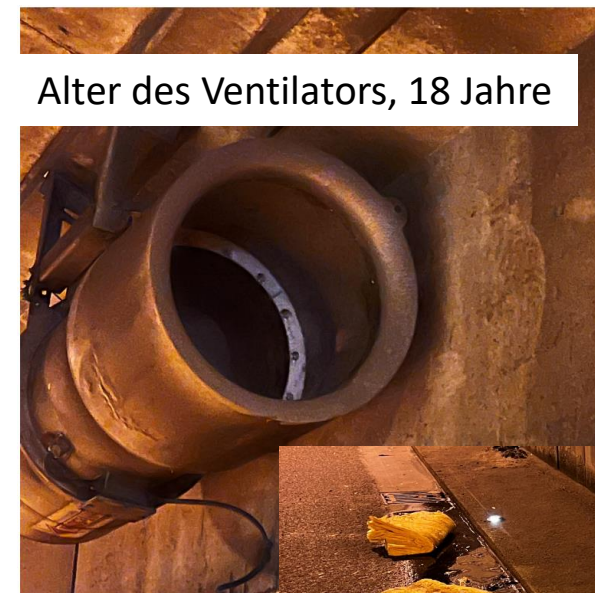
Links: Stark korrodierter Schalldämpfer (CRC III) bei Strahlventilator.

Rechts: Plötzliches Bauteilversagen (Nietverbindung – CRC III) beim Einschalten des Ventilators – hohes Gefahrenpotential.

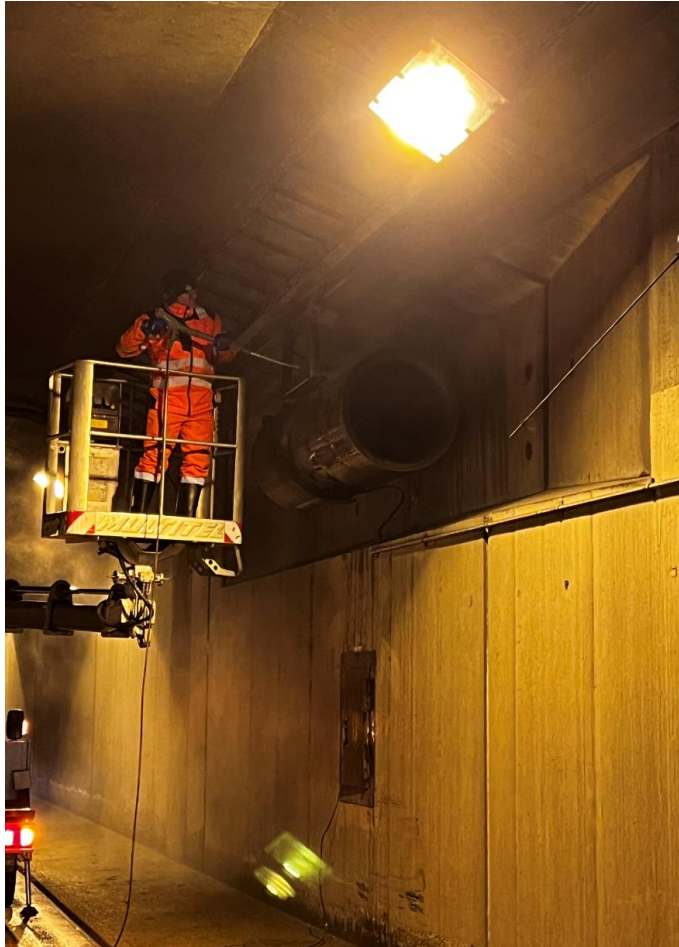
Alter des Ventilators, 18 Jahre

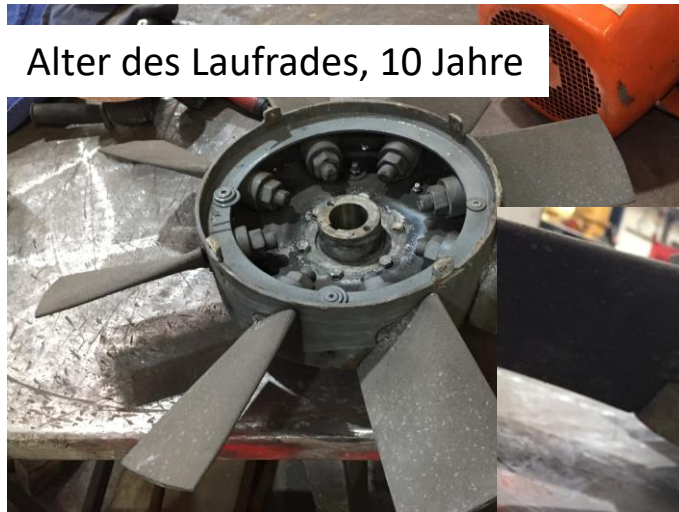
Alter des Laufrades, 10 Jahre

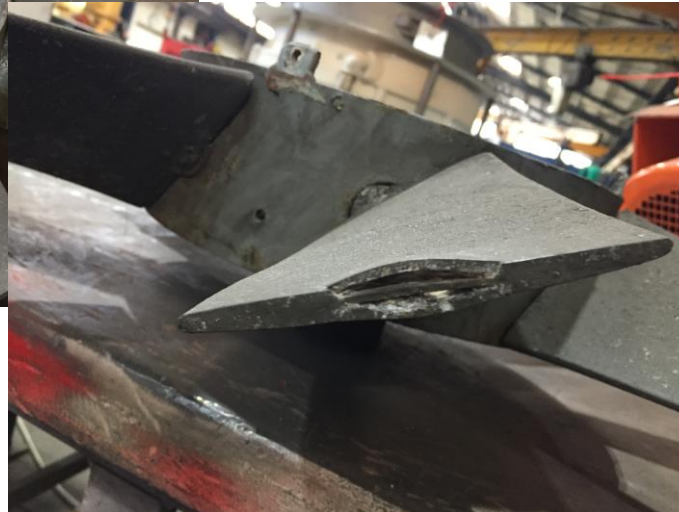
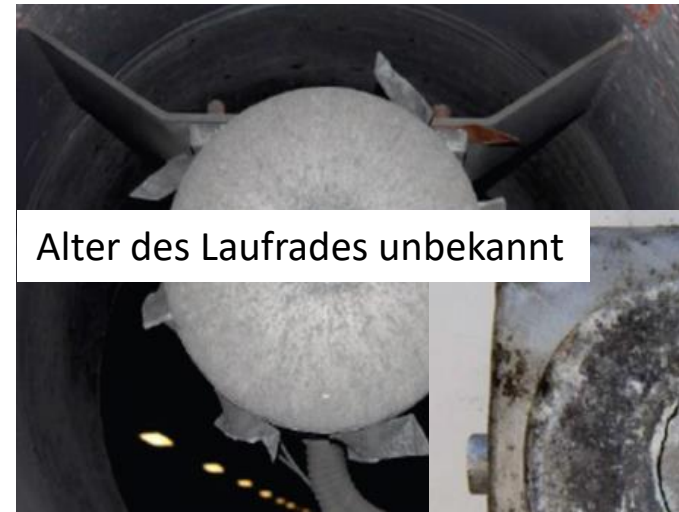
Alter des Laufrades unbekannt

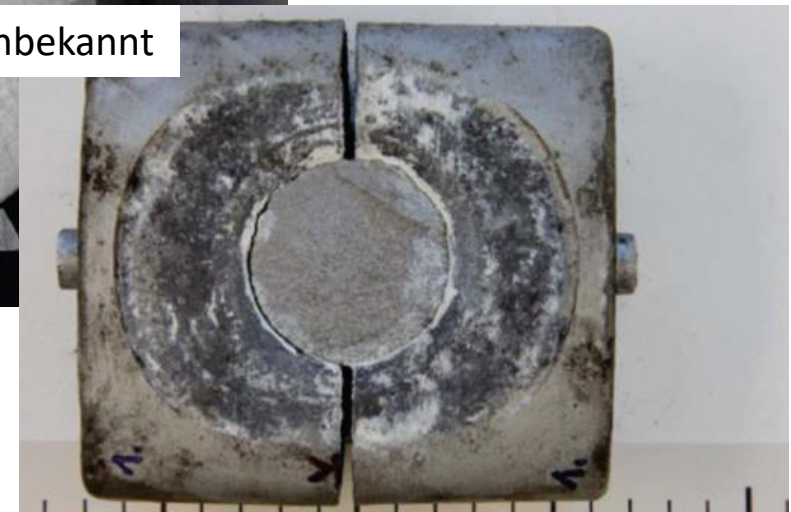
Durch Spaltkorrosion aufgeplatzte Halbschalen an einem Ventilatorlaufrad (F<sub>400</sub>: Legierung, Verarbeitung fehlerhaft?)  
Vorgabe ZTV-ING-7-4 : Aluminiumlegierungen – Serie 5000 (Al-Mg-Legierungen)

→ gute Korrosionsbeständigkeit, Legierung kann Bestandteile an Mangan und Chrom enthalten –

Abgerissene Schaufeln am Strahlventilator: Aluminiumlegierungen – Serie 4000 (Al-Si-Legierungen)

→ nicht korrosionsbeständig, da Kupfer oder Eisen als Nebenbestandteile in der Legierung vorhanden –

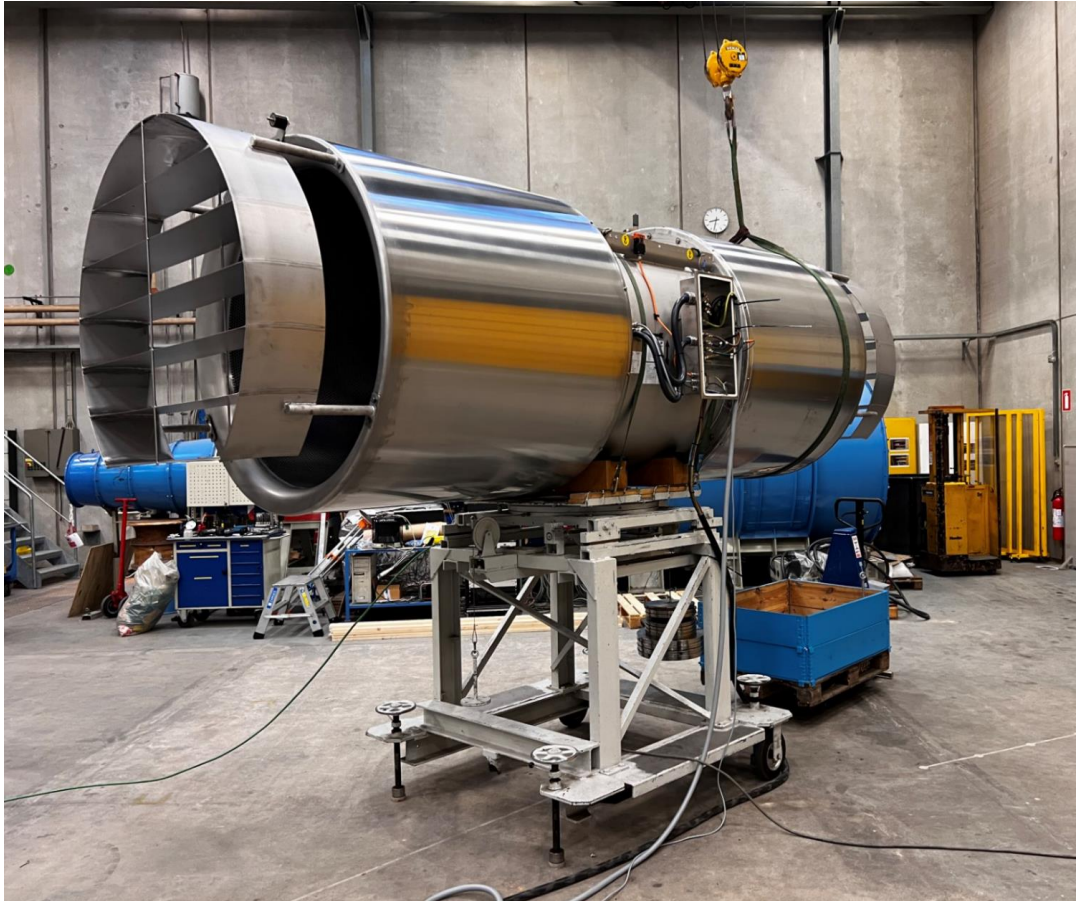
Werksabnahme (Straßen.NRW) u. a. Standschubmessung

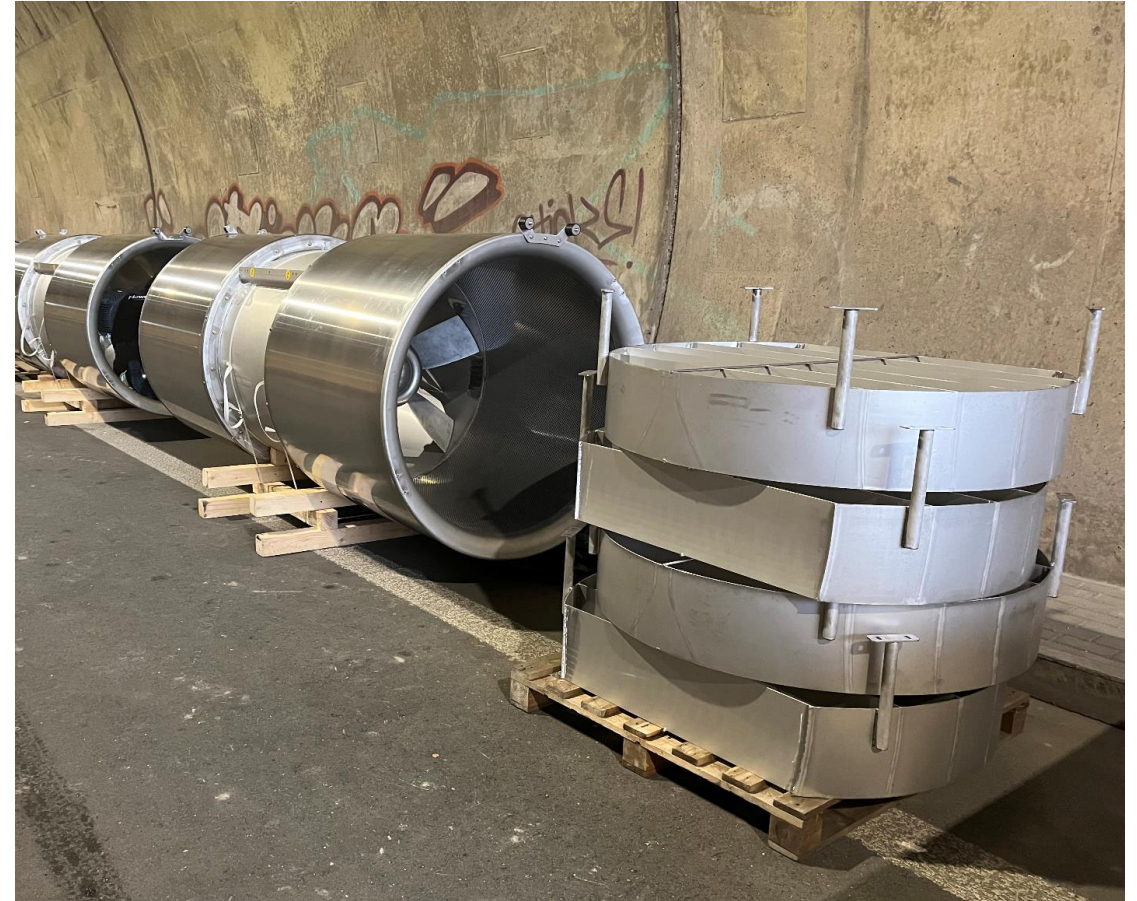
Anlieferung im Tunnel

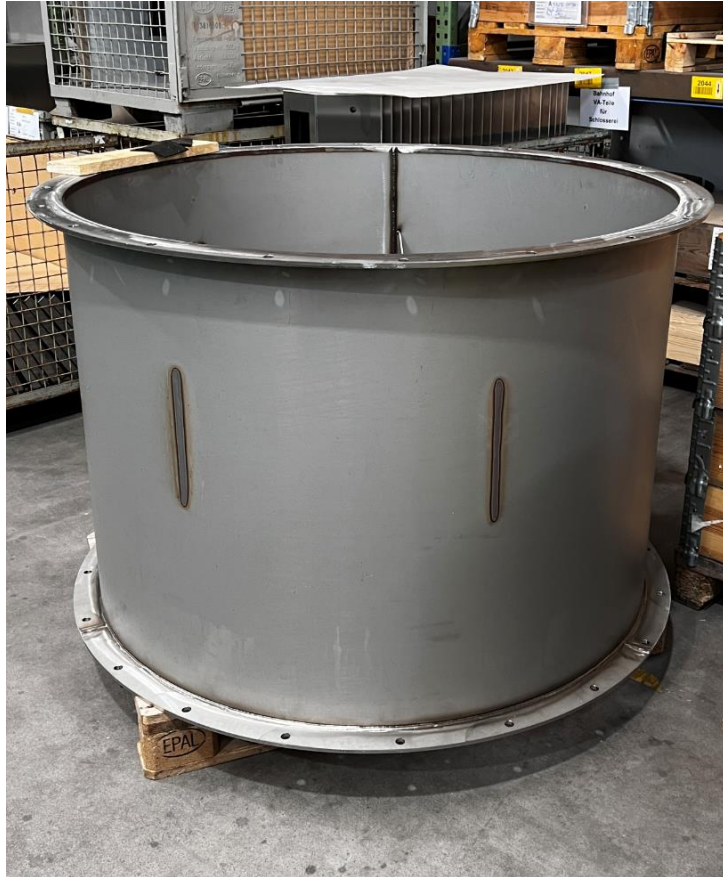
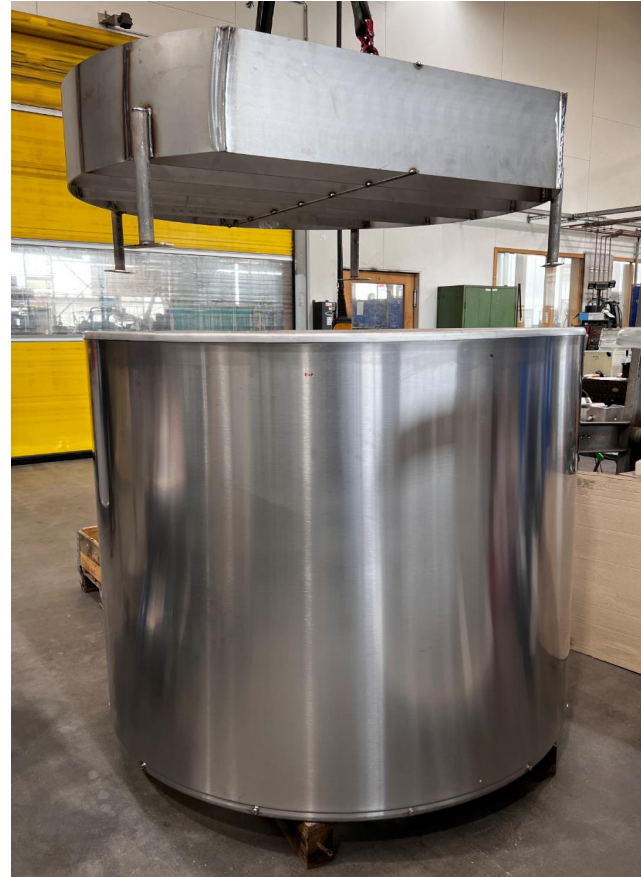
- Schweißnähte am Nabentopf (Motoraufnahme Leitwerk) und am Strahlableiter noch nicht nachbehandelt (Anlauffarbenbeseitigung, Beizen, Passivieren)
- Schalldämpfer, Tauchbad gebeizt, montagefertig

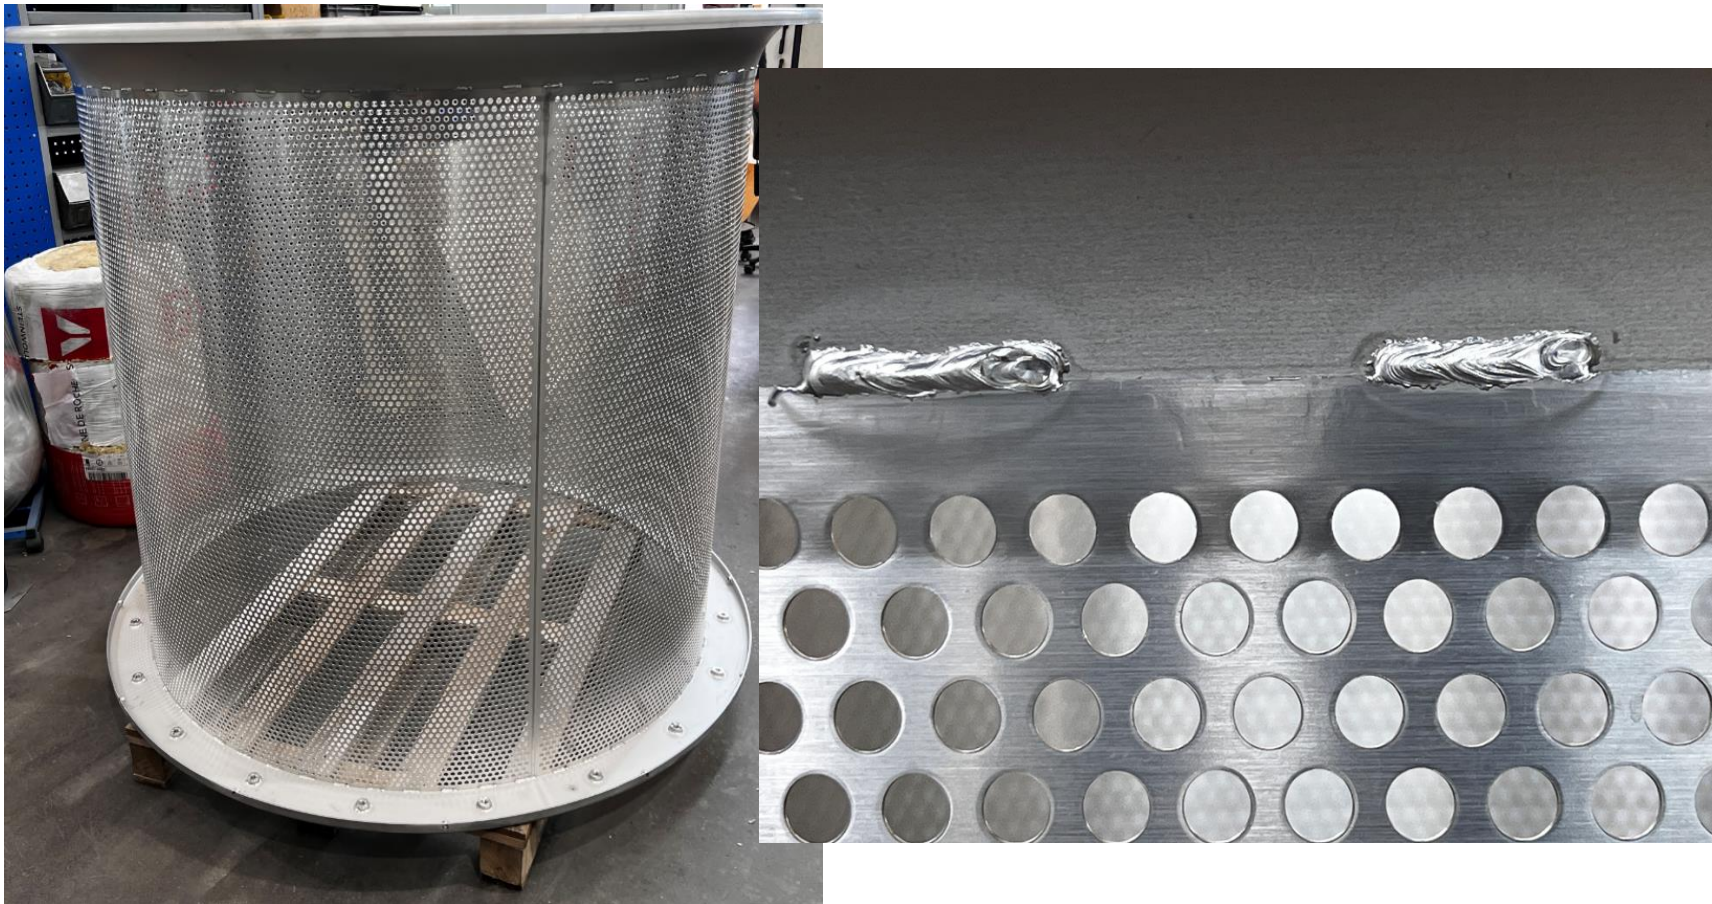
- Schweißnaht aus rostfreiem Stahl mit fachgerechter Nachbehandlung
- Bei der Werksabnahme waren (insgesamt) keine einschränkenden Schadstellen festzustellen
- Sehr hoher Qualitätsstandard beim Hersteller

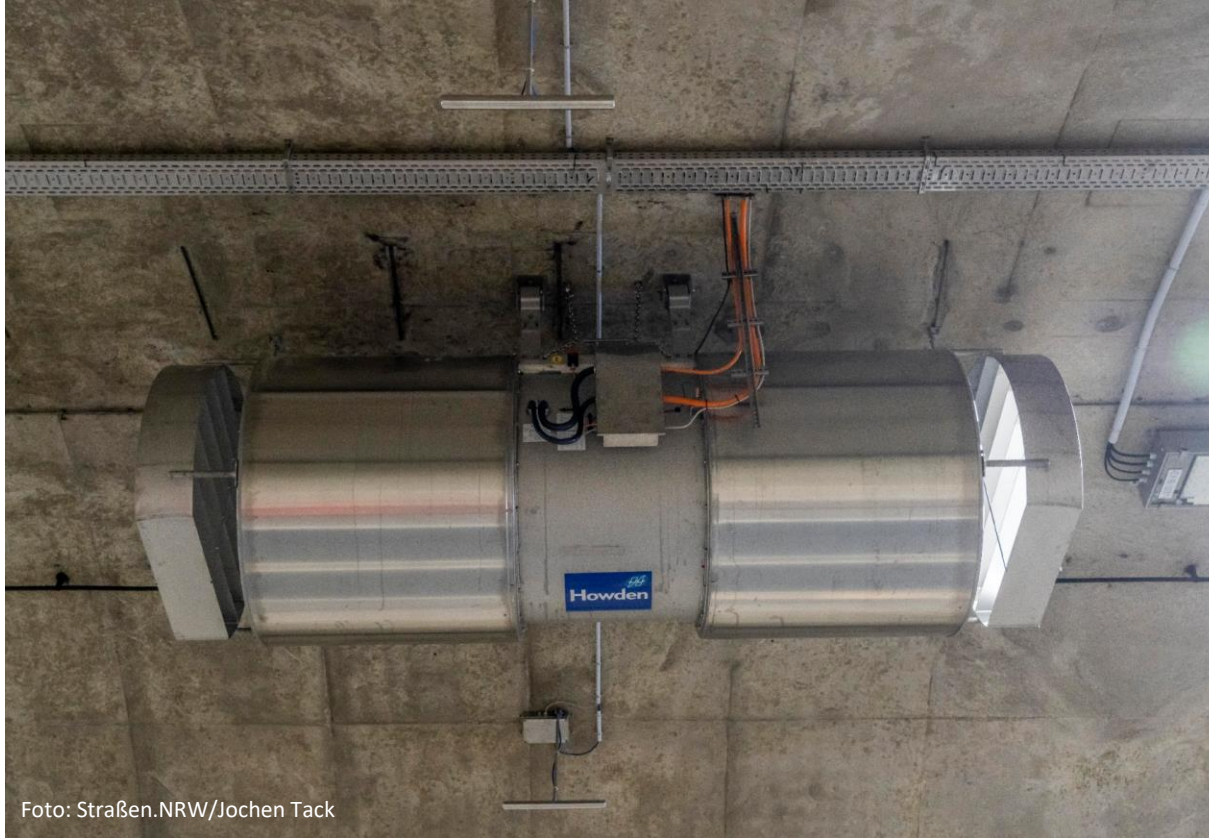
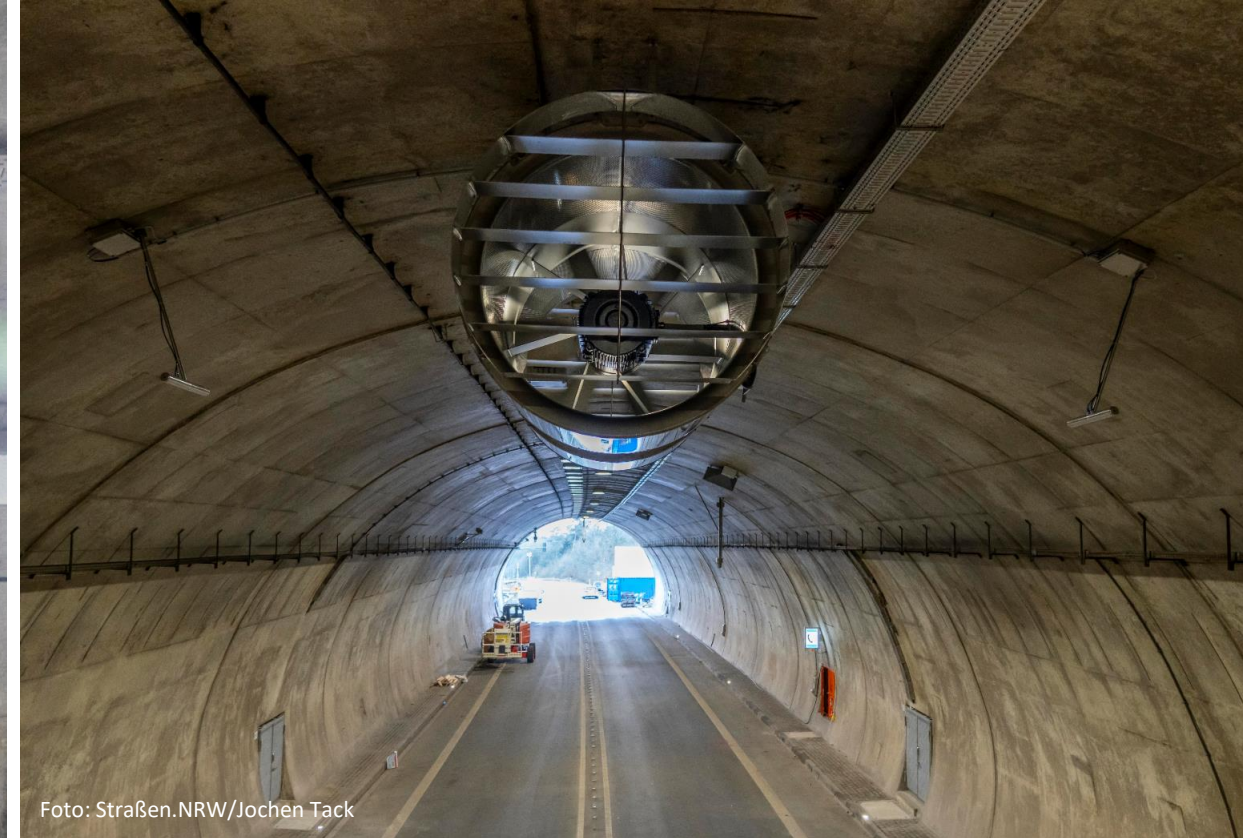
- Drei neue Strahlventilatoren aus Duplexstahl 1.4462 (exklusiv Motorwelle, Laufrad und Aufhängekonstruktion)
- Beschichtung Antriebsmotor gemäß DIN 12944-5 C5 (vh) - Sollsichtdicke des Beschichtungssystems insgesamt 320 µm
- Die erwartete Nutzungsdauer der Ventilatoren beträgt bei einer geplanten Zwischenrevision des Motors 35 Jahre (+ X)

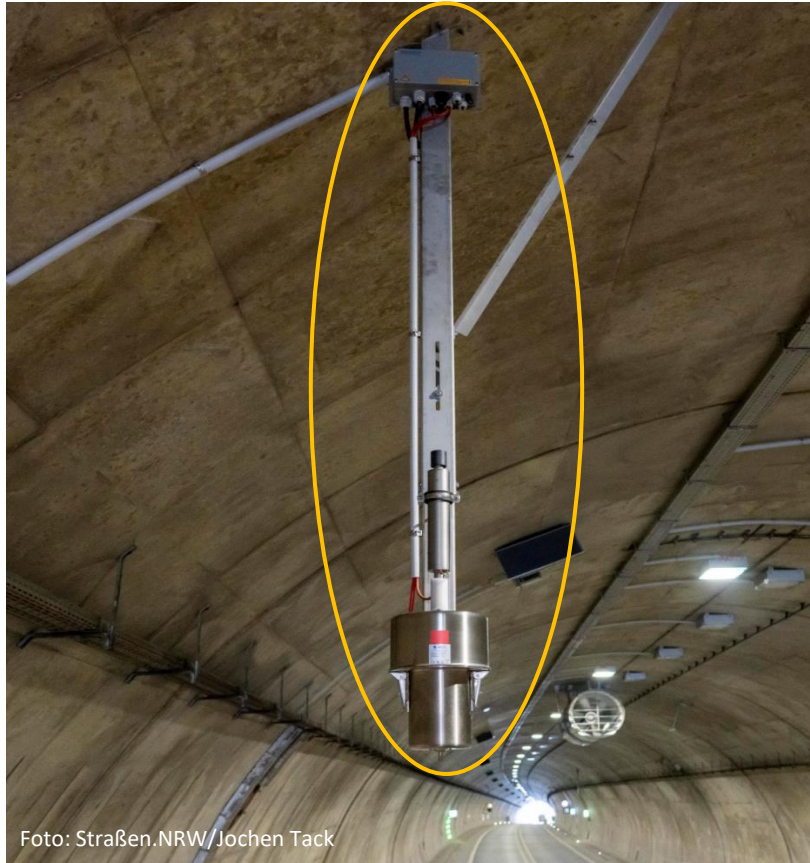
- Stiel/Träger Sichttrübe messung aus Duplexstahl 1.4462 (CRC IV)
- 2.100 Verbindungsmittel an Kameragehäusen, am Kabeltragsystem und bei weiteren Befestigungen aus Duplexstahl 1.4462 (CRC IV)
